Raport Nr:  
RT/19.FF.300139

## RAPORT TECHNICZNY

**Weryfikacja aktualnego stanu drogi powiatowej i przyległych dróg gminnych w miejscowości Złotków wraz z oceną jakościową zasypki kanalizacji sanitarnej.**

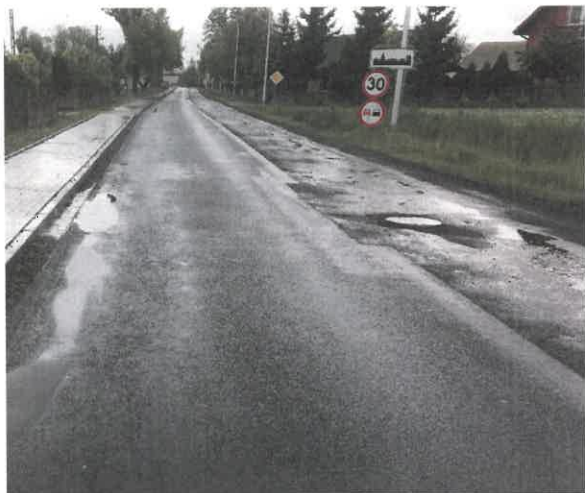
- brak odtworzonych warstw z mieszanki mineralno-asfaltowej,
- warstwa, po której odbywa się ruch samochodów wykonana jest destruktu asfaltowego,
- na warstwie z destruktu asfaltowego występują liczne ubytki, zapadnięcia i nierówności.

Zdjęcie 1 Widok ogólny stanu nawierzchni po wykonanych zabiegach naprawczych – wjazd do miejscowości Złotków

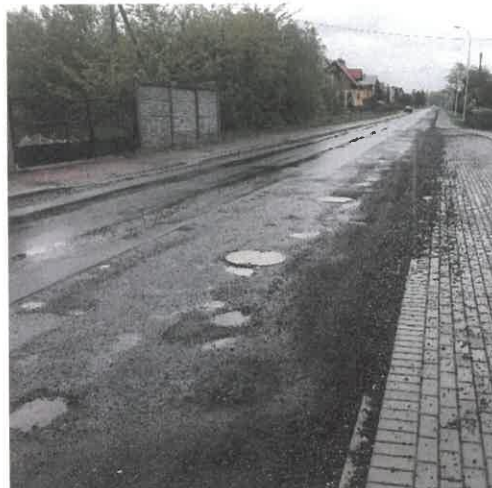
Zdjęcie 2 Widok ogólny stanu nawierzchni po wykonanych zabiegach naprawczych – miejscowość Złotków

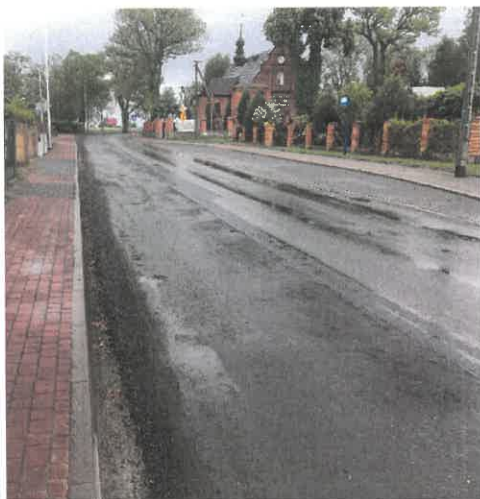
Zdjęcie 3 Widok ogólny stanu nawierzchni po wykonanych zabiegach naprawczych – miejscowość Złotków

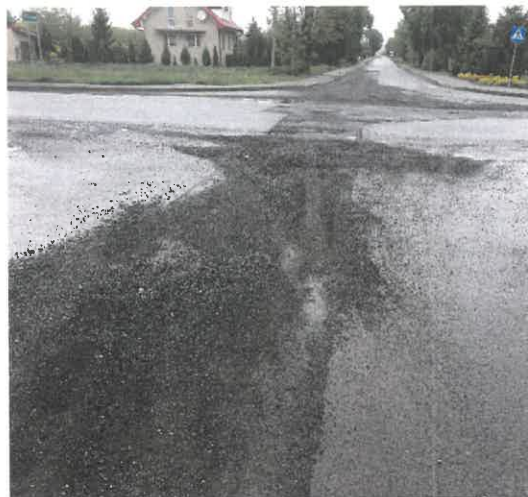
Zdjęcie 4 Widok ogólny stanu nawierzchni po wykonanych zabiegach naprawczych – skrzyżowanie z drogą gminną w miejscowości Złotków

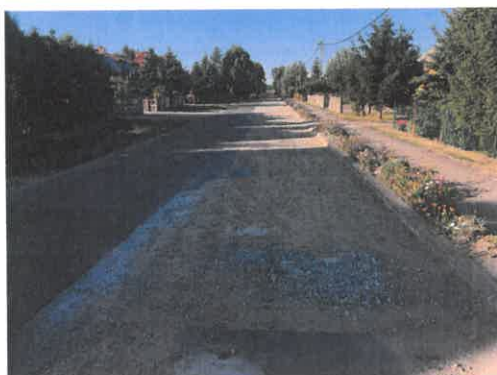
- brak odtworzonych warstw z mieszanki mineralno-asfaltowej,
- warstwa, po której odbywa się ruch samochodów wykonana jest z kruszywa granitowego 0/31,5,
- na warstwie z kruszywa granitowego 0/31,5 występują liczne ubytki, zapadnięcia i nierówności.

Zdjęcie 5 Widok ogólny stanu nawierzchni drogi gminnej po wykonanych zabiegach naprawczych – miejscowość Złotków

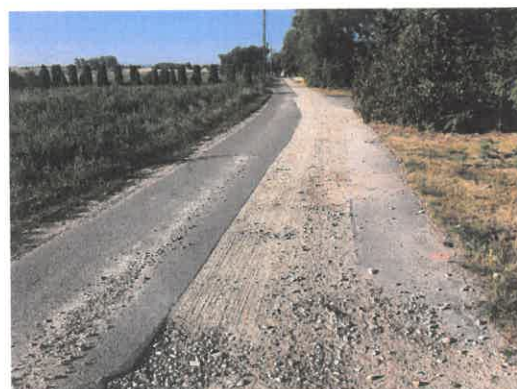
Zdjęcie 6 Widok ogólny stanu nawierzchni drogi gminnej po wykonanych zabiegach naprawczych – miejscowość Dobromyśl

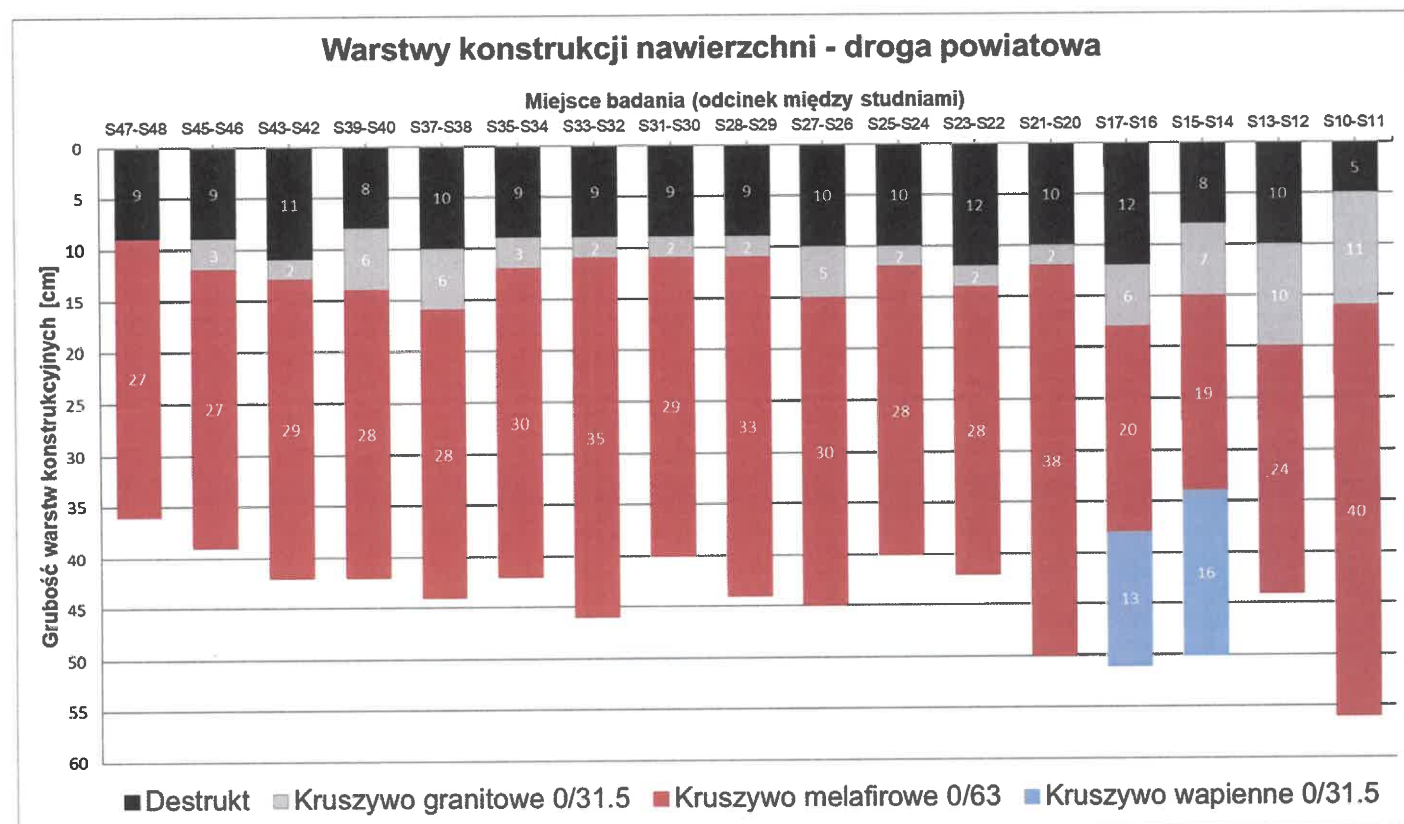
Wykres 1 Układ warstw konstrukcyjnych – droga powiatowa

- 1) W 17 punktach występuje warstwa destruktu asfaltowego o zmiennej grubości od 5cm do 12cm.
- 2) W 16 z 17 punktów występuje warstwa z kruszywa granitowego 0/31,5 o zmiennej grubości od 2cm do 11cm. W jednym punkcie S47-S48 taka warstwa nie występuje.
- 3) W 17 punktach występuje warstwa z kruszywa melafirowego 0/63 o zmiennej grubości od 19cm do 40cm.
- 4) W 2 z 17 punktów występuje warstwa z kruszywa wapiennego 0/31,5 o zmiennej grubości od 13cm do 16cm.

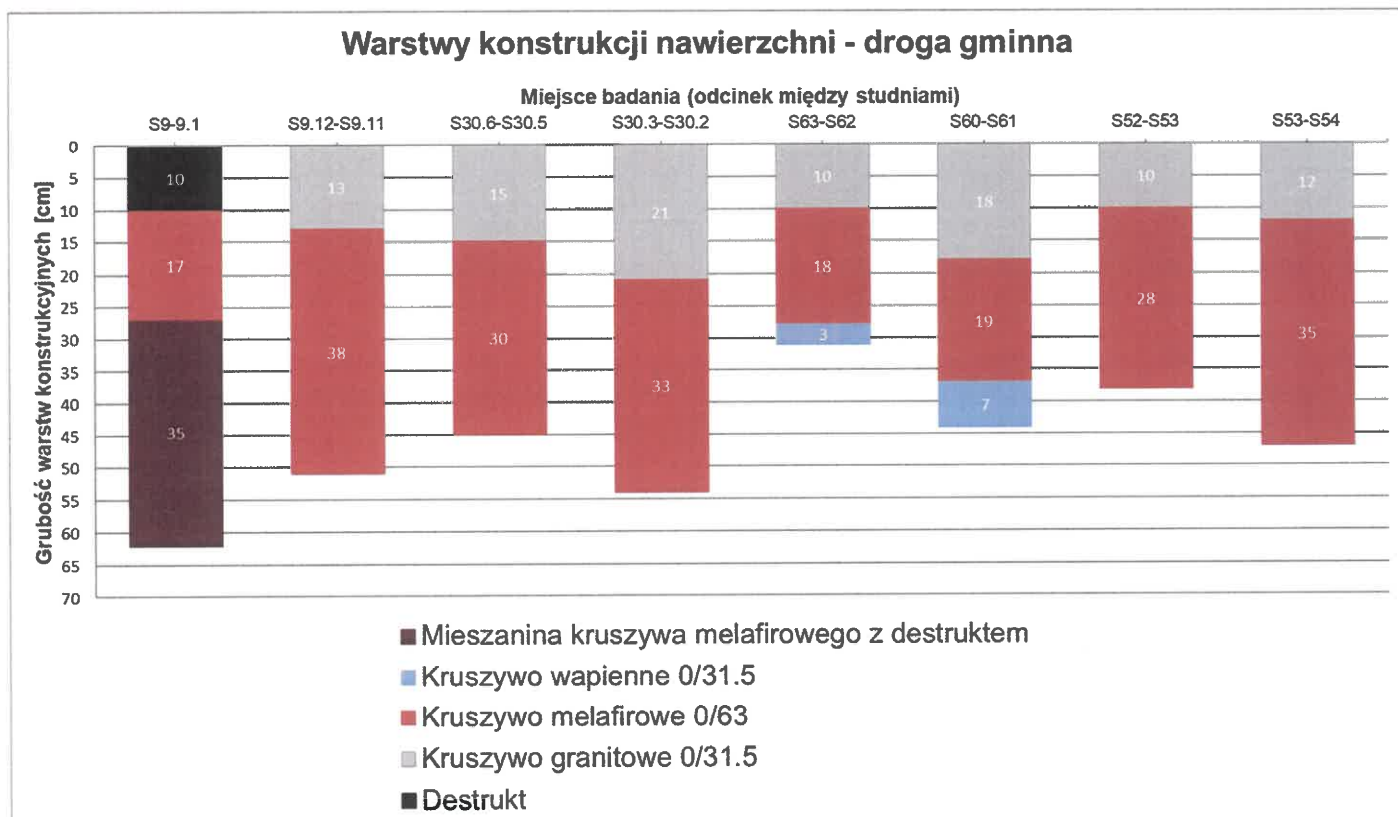
Wykres 2 Układ warstw konstrukcyjnych – droga gminna

- 1) W 1 z 8 punktów występuje warstwa destruktu asfaltowego o grubości 10cm.
- 2) W 8 punktach występuje warstwa z kruszywa granitowego 0/31,5 o zmiennej grubości od 10cm do 21cm.
- 3) W 8 punktach występuje warstwa z kruszywa melafirowego 0/63 o zmiennej grubości od 17cm do 38cm.
- 4) W 8 punktach występuje warstwa z kruszywa wapiennego 0/31,5 o zmiennej grubości od 3cm do 7cm.
- 5) W jednym punkcie S9-S9.1 występuje warstwa z mieszanki kruszywa melafirowego z destruktem o grubości 35cm.
